# En Çok Rastlanan 10 Lehimleme Sorunu

## Dalga Lehimleme

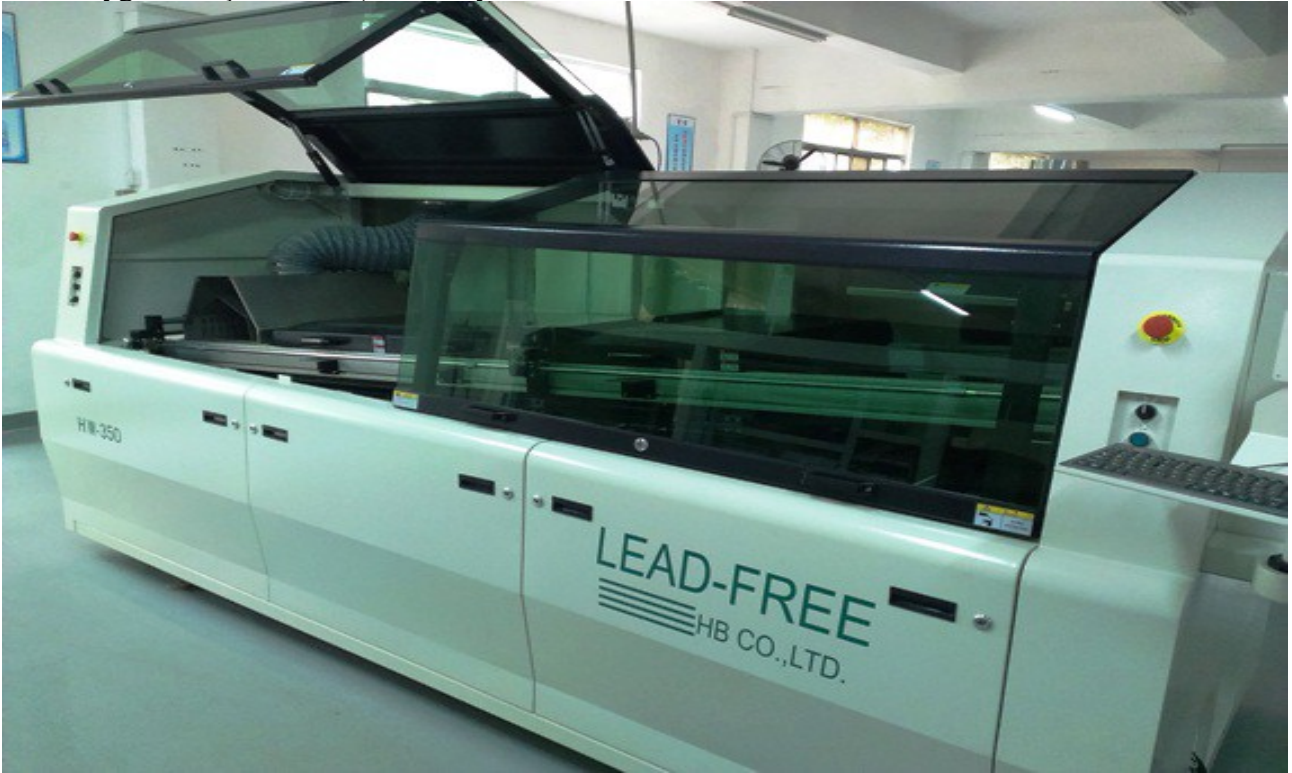
### *Kurşunsuz Dalga Lehim Makinesi*

Dalga lehimleme işleminde, resimde gösterildiği gibi bir dalga lehimleme makinesi kullanır. Bu makine, bir ucundan girecek ve üzerinde yerleştirilmiş elektronik malzemeler (Deliklerine takılmış TH veya yapıştırıcıyla kürlenerek sabitlenmiş SMD) olan PCB'yi ve diğer ucunda tamamen lehimli olarak çıkartır. Bu başlangıç ve bitiş noktaları arasında aşağıdakiler de dahil olmak üzere çeşitli işlemler otomatik uygulanır:

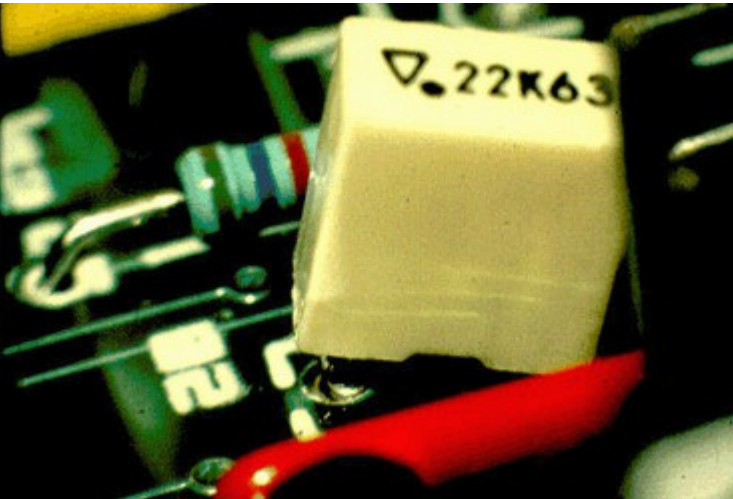
## #2 – Lifted Components (Tombstone) /Kalkık malzeme

*Dalga lehimleme sırasında bir malzeme totem gibi kalkmıştır.*

Anakartınızda bir totem bileşenin bulunması, dalga lehimleme işlemi sırasında PCB tabanından yukarı kaldırıldığı anlamına gelir. Bu bir totem/mezar taşı gibi görünümle sonuçlanır.

Gereğinden uzun bir malzeme bacağı lehim banyosuna girerken yukarı kalkmış.

PCB'nin esnemesi (bükülebilir PCB) nedeniyle monte edilmiş malzemelerin kalkık lehimlenmesine neden olan dalga lehimleme.

Değişen ısı veya lehimlenebilirlik gereksinimleri olan malzemelerin kullanılmış olması.

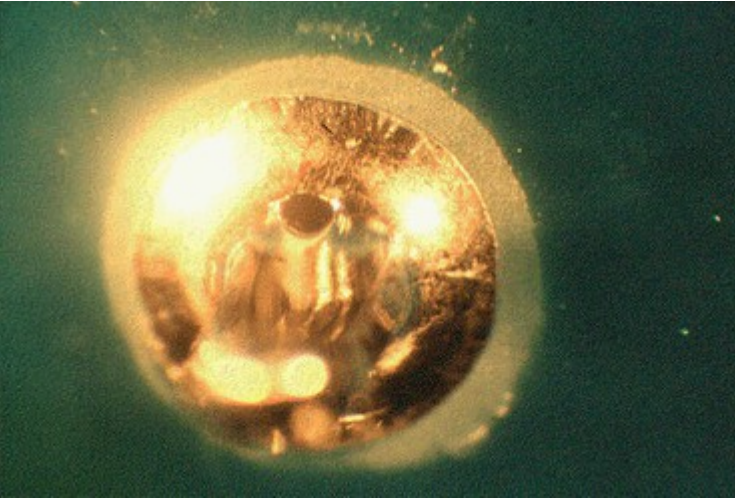
## #7 – Pin Holes & Blow Holes

*Üfleme deliği bir PCB üzerinde oluşan aşırı nem birikimini dışarı atıyordu.*

Pin delikleri ve üfleme deliklerinin tespiti kolaydır, sadece bir lehim bağlantısındaki deliği arayın. Bu delik, gözlemlediğiniz katmandan iç katmanlara kadar uzanabilir ve hatta kartın alt kısmından bağlantı sorunlarına neden olabilir.

- İnce bakır kaplamanın içinden kaçmaya çalışacak olan tahtada aşırı nem oluşması.
- Benzer bir tipteki bileşenleri aynı yönde yönlendirmeyin, bu zayıf bir bakır kaplama işlemine yol açabilir.
- Tasarım sürecinde ya çok küçük ya da çok büyük bir delik-delik oranına sahip.

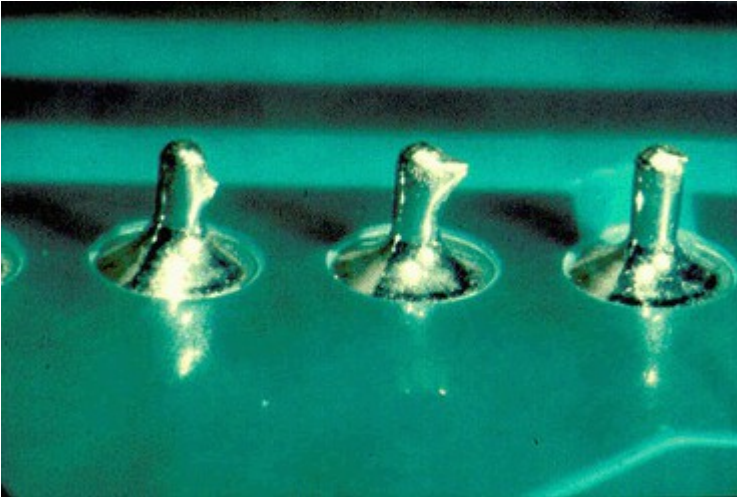
## #9 – Solder Flags (Lehim bayrağı, sünme, bıyık)

*PCB üzerinde dikkat çeken lehim sünmeleri.*

Lehim bayrakları kendileri hala PCB üzerinde uygun bir bağlantı bırakacak olsalar da, zayıf (niteliğinden kaybetmiş /yetersiz) reçine/flux uygulamasının ve lehim drenaj sorunlarının bir göstergesidir ve kartınızdaki diğer lehim sorunlarına da işaretli ediyor olabilirler.

- Lehim, dalga lehimleme makinesinden yavaş akıyor ve bu aşırı bir lehim yüksekliğine yol açıyor.
- PCB üzerinde bıyık benzeri lehim izleri görüyorsanız tanımlanabilecek tutarsız bir flux/reçine uygulaması.
- Malzeme tedarikçiniz parçaların üzerindeki kablo uçlarını kesip uzun süre saklarsa, bu oksidasyona neden olabilir ve lehimin nüfuz etmesi zorluğuna neden olabilir.
